Lahner KG

Selective Plating

Ein mobiles und ergänzendes
Metall-Beschichtungsverfahren

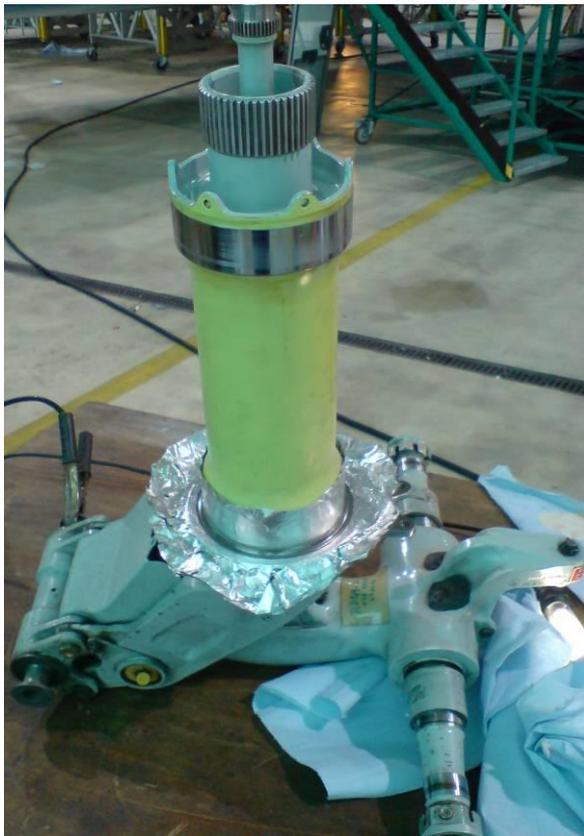
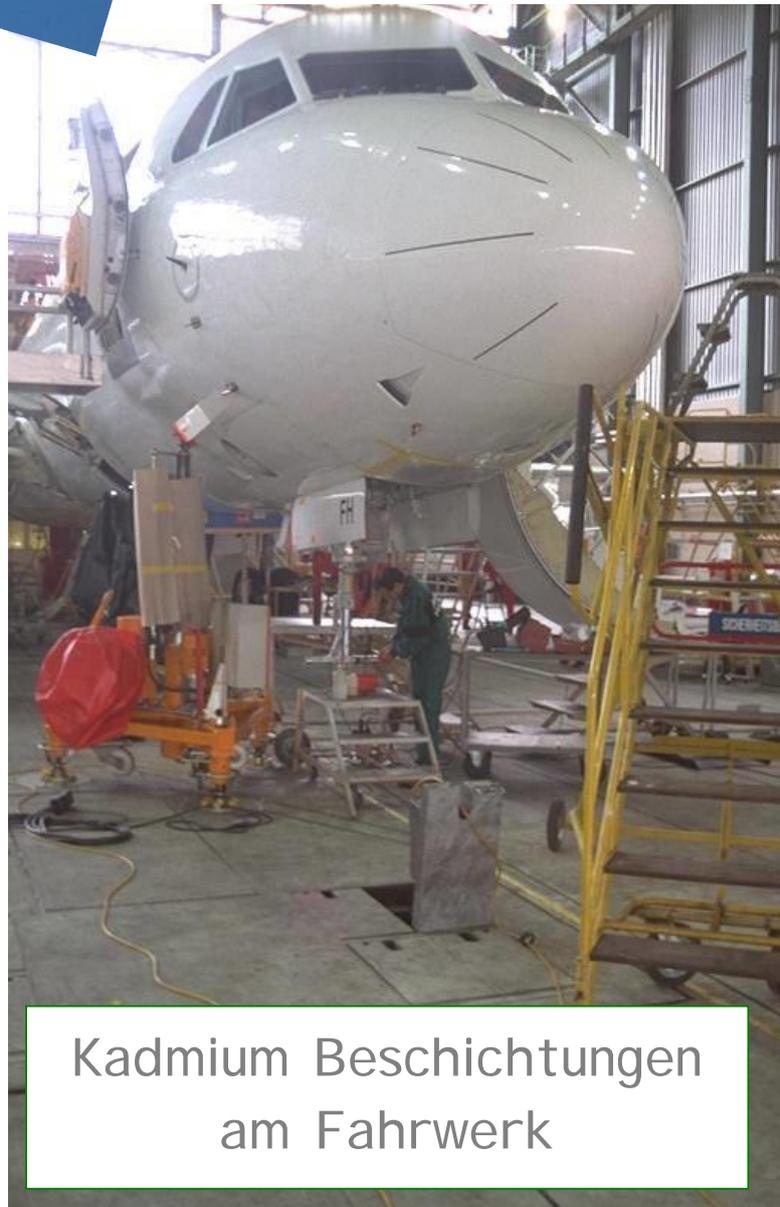
Kadmium Beschichtungen
am Fahrwerk

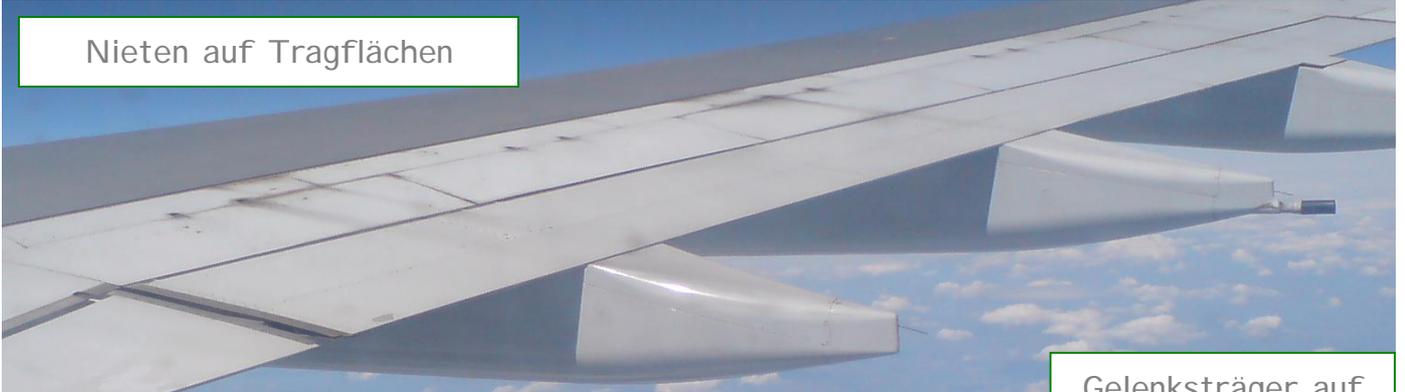
Nieten auf Tragflächen

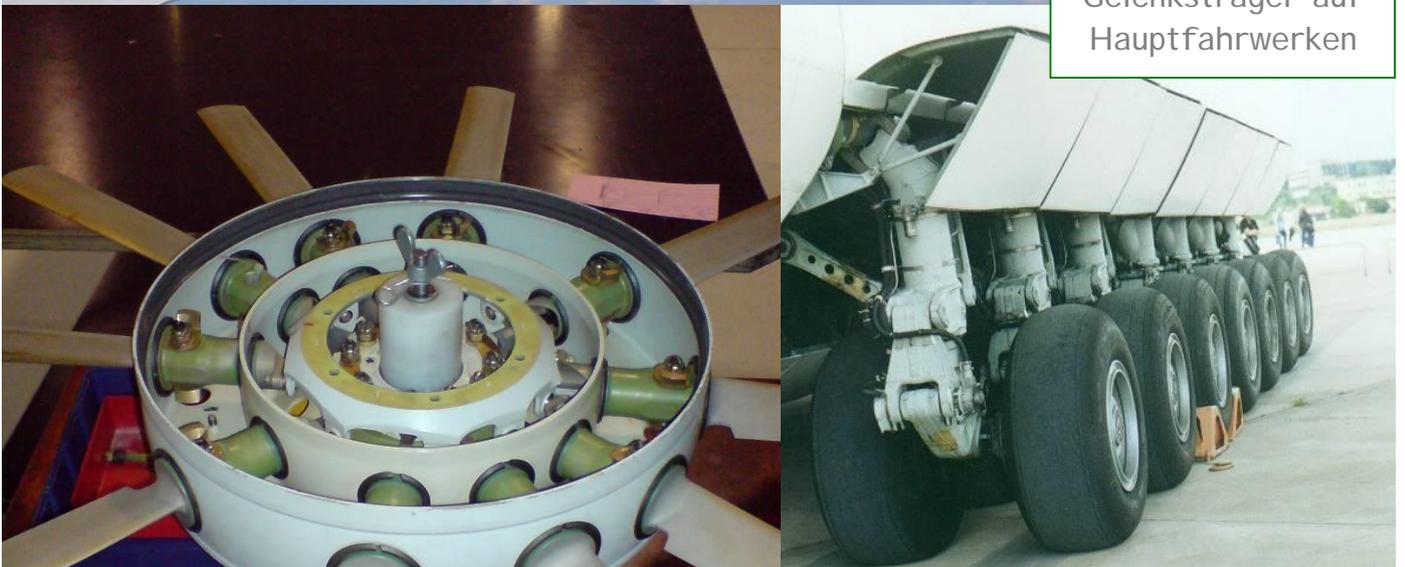
Gelenksträger auf
Hauptfahrwerken

Stifte/Bolzen auf Aufhängung
Hubschrauber - Rotorblättern

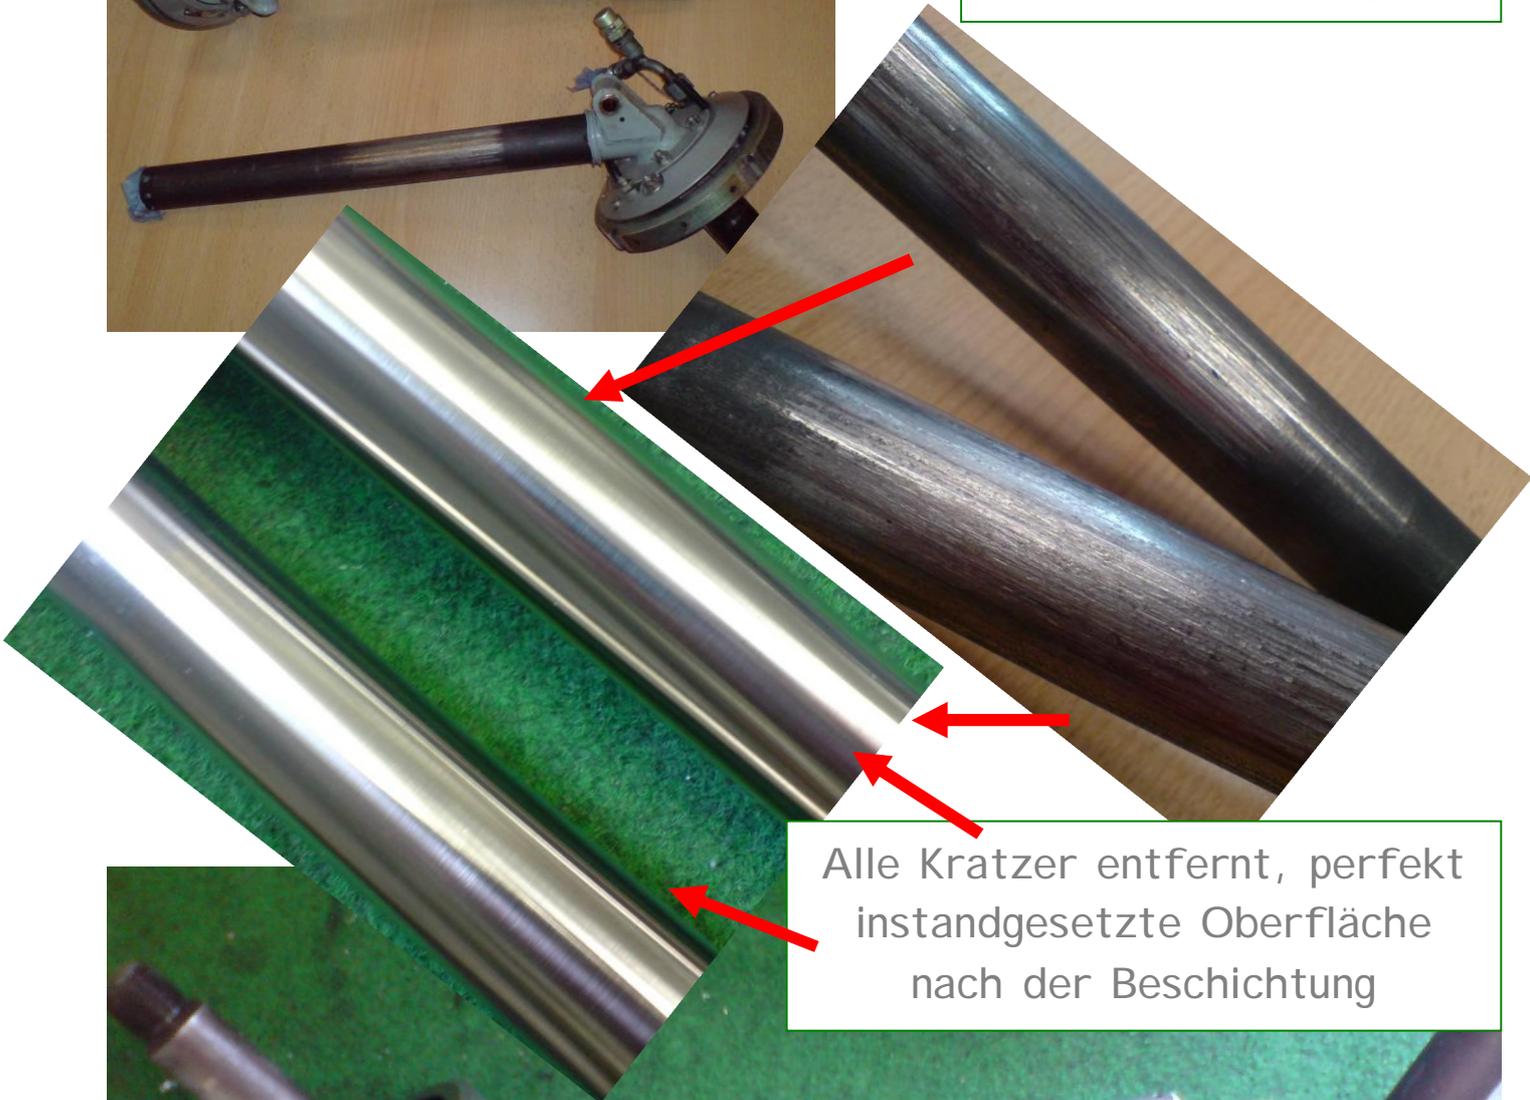
Abgenutzte Teile eines
Oldtimerflugzeuges

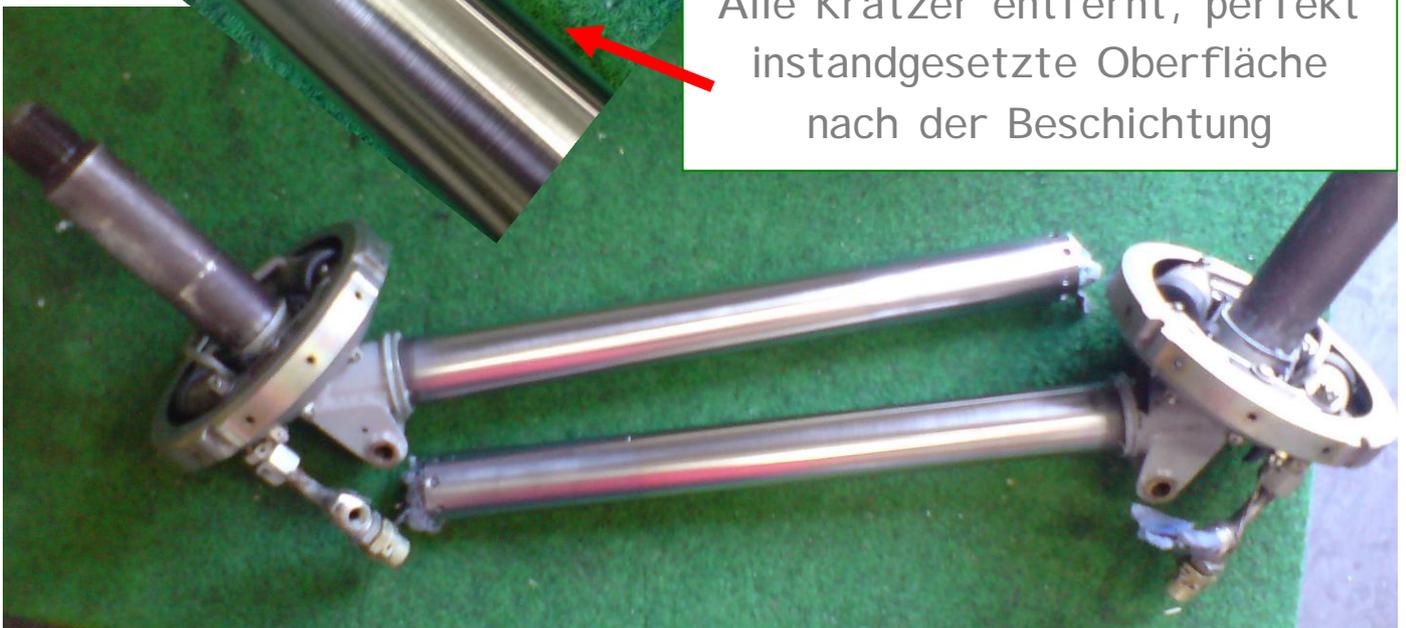
Alle Kratzer entfernt, perfekt
instandgesetzte Oberfläche
nach der Beschichtung

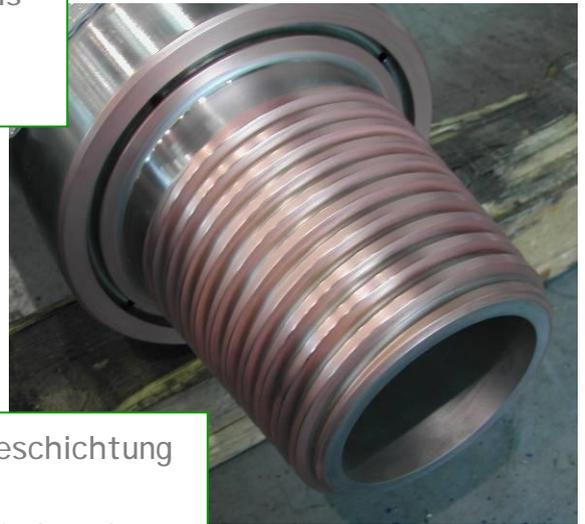
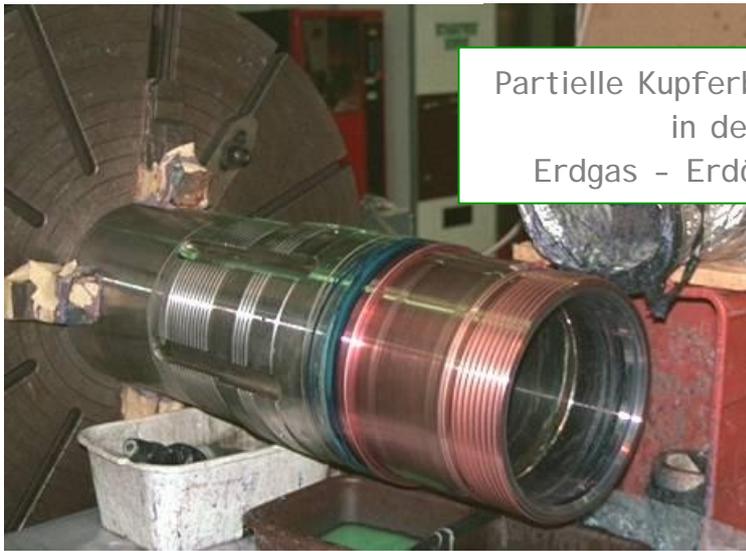
Kupferbeschichtungen als Reibschutz in der Erdgas- Erdöltechnik

Partielle Kupferbeschichtung in der Erdgas - Erdölindustrie

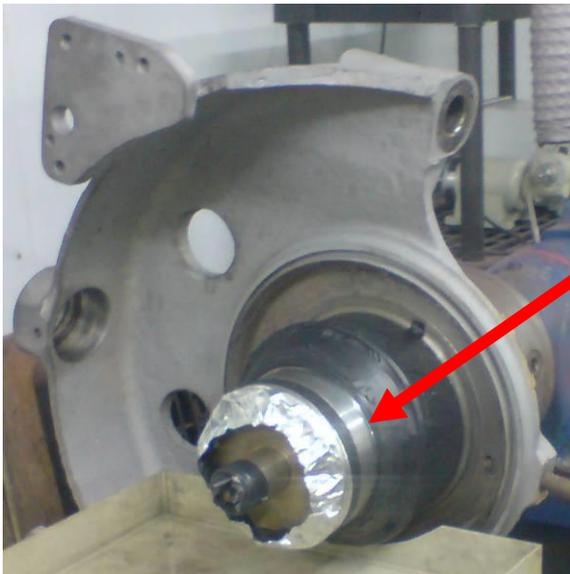
Innenbeschichtung von
diversen Passungen
= Verringerung von Durchmesser!

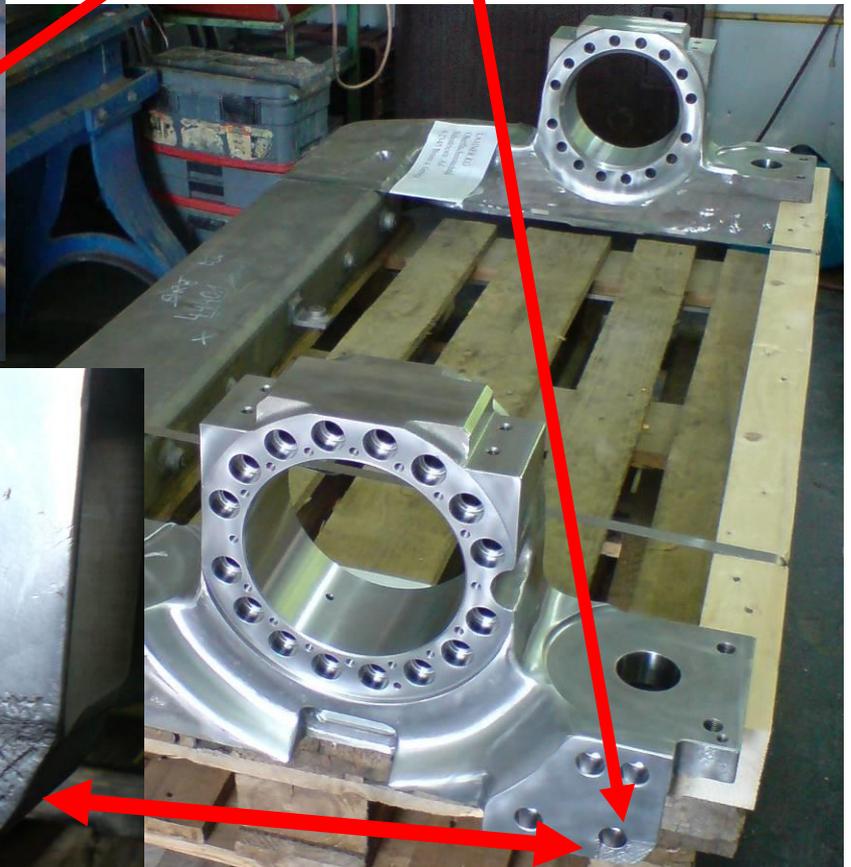
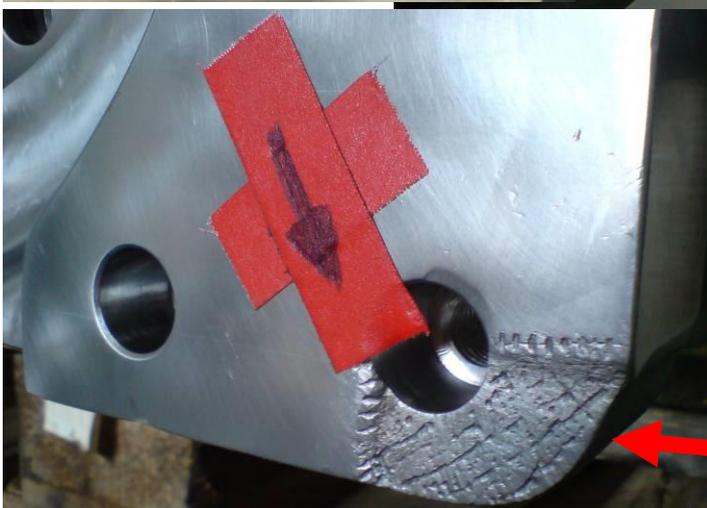
Radaufhängung eines Bahnwaggons:
Abgearbeitete, verbrauchte und
falsch bearbeitete Stellen

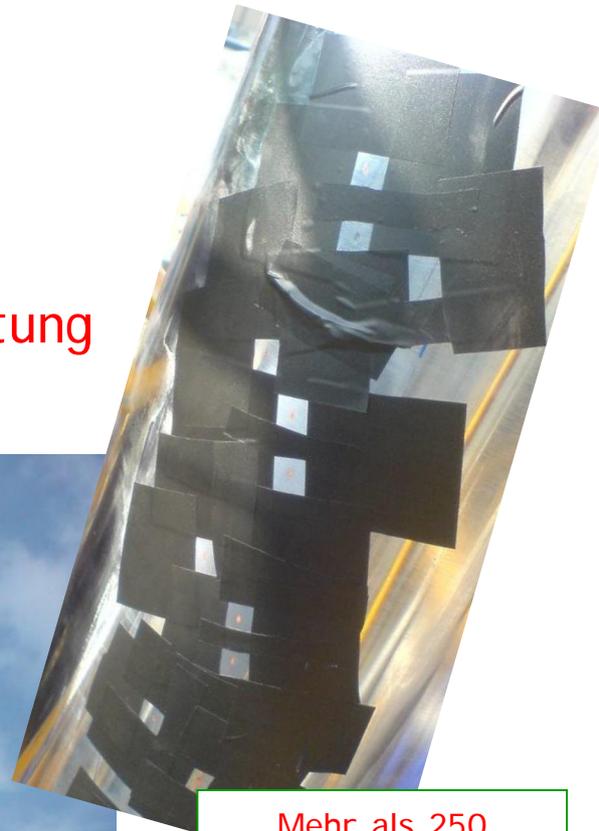
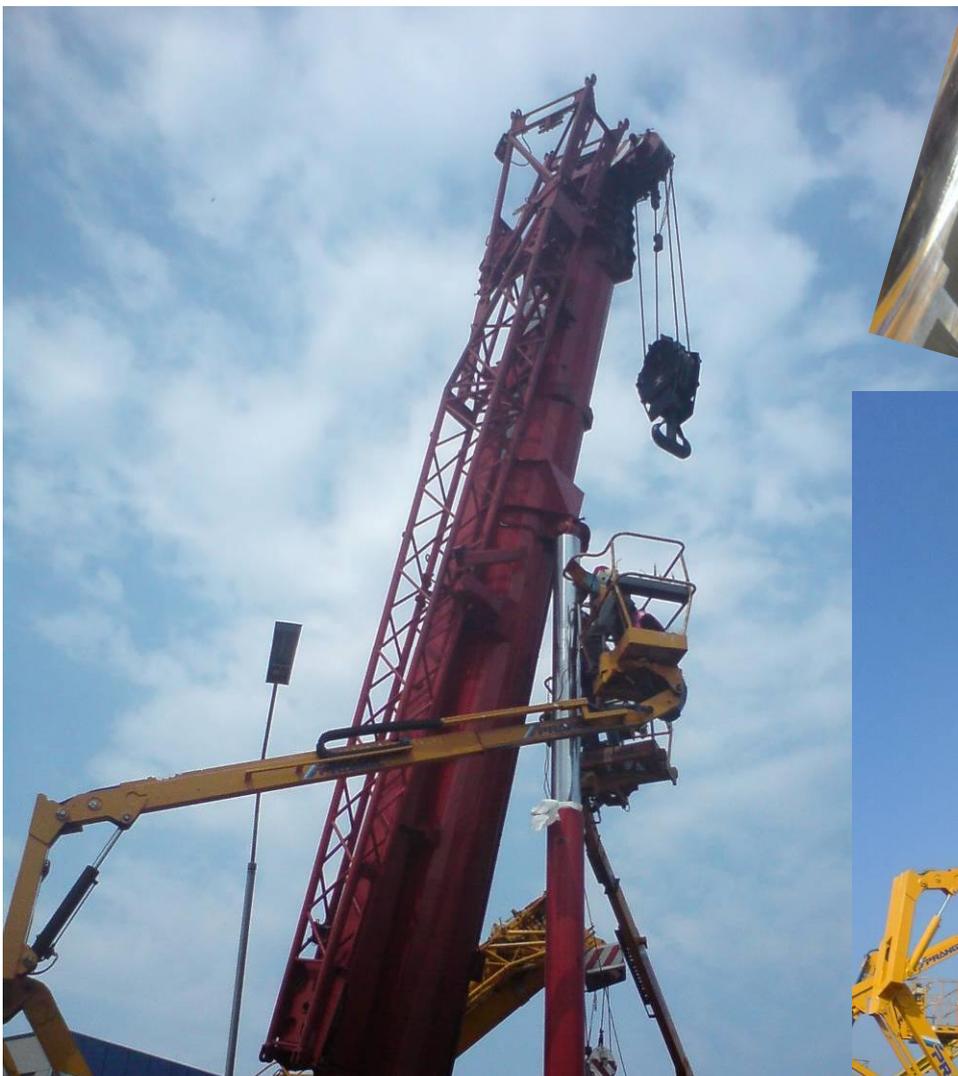
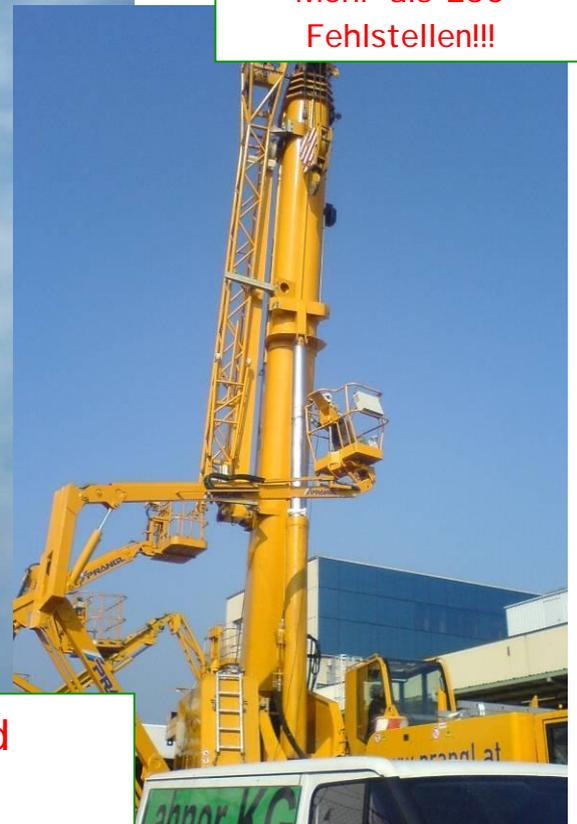
Hubstangenreparatur /Hauptzylinder
(Kranverleih)
partielle Fehlstellenbeschichtung

Mehr als 250
Fehlstellen!!!

**Kürzestmögliche Maschinenstillstand
da Reparatur in eingebautem Zustand!
(keine Deinstallation und Wiedereinbau notwendig!
[wenn Dichtung noch OK!])**

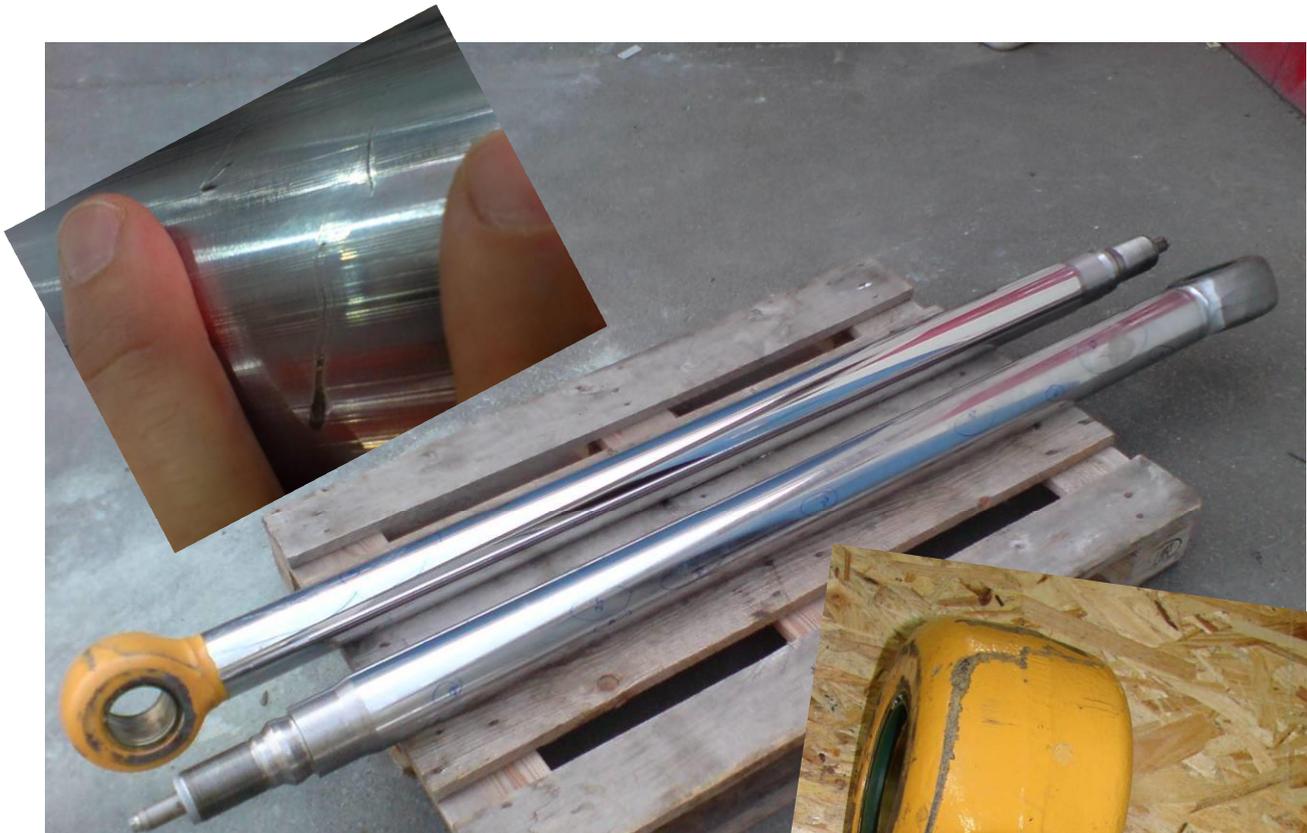
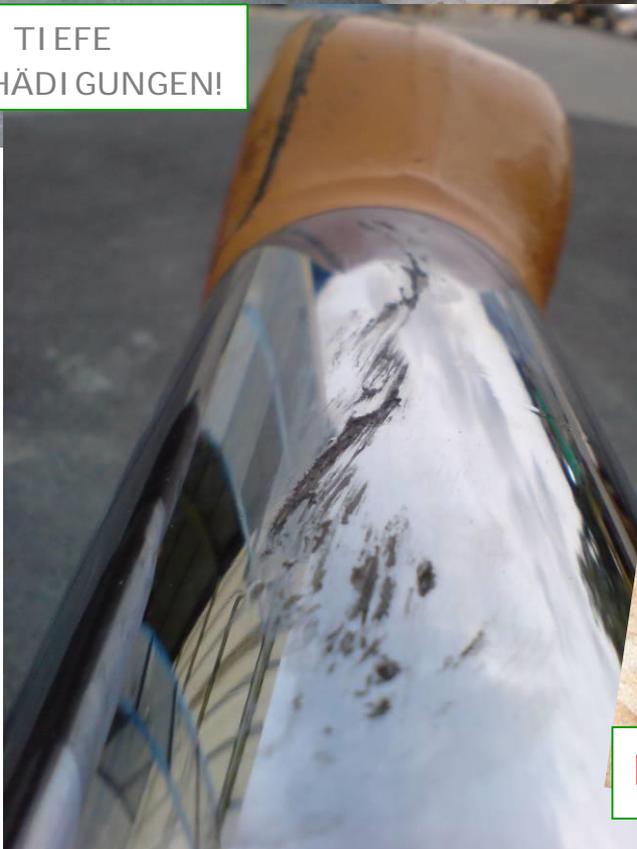
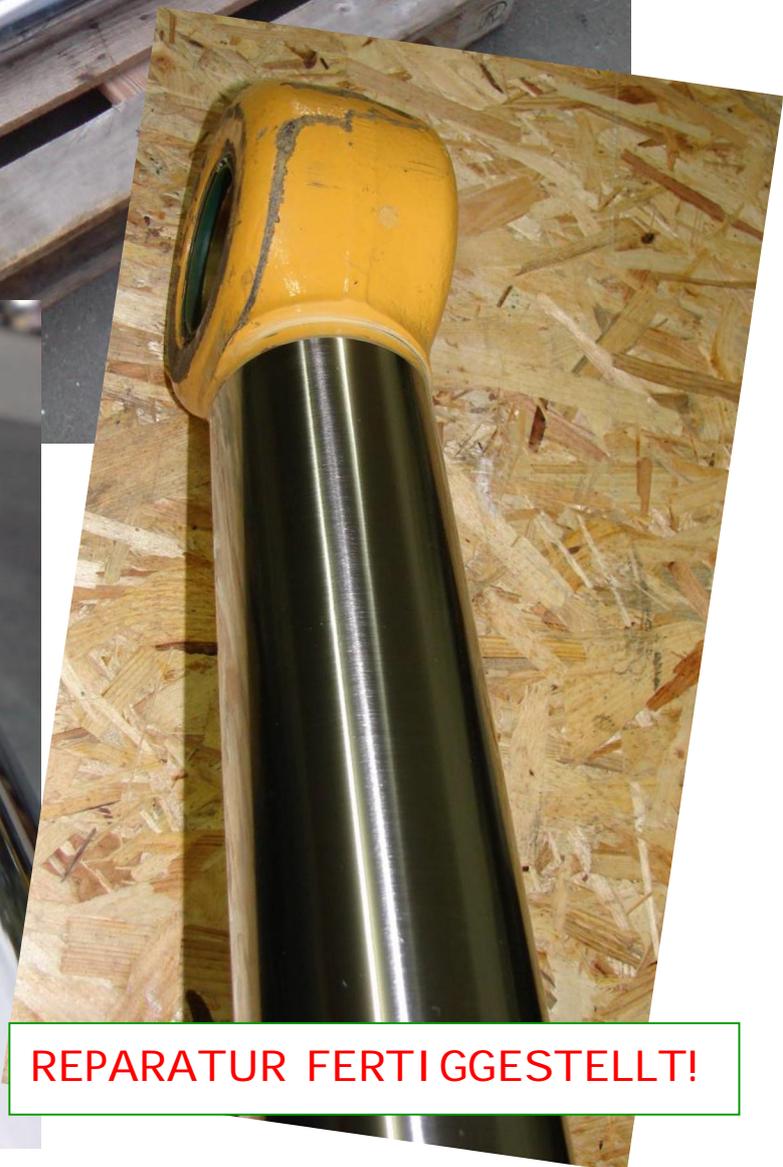
TIEFE
BESCHÄDIGUNGEN!

REPARATUR FERTIGGESTELLT!

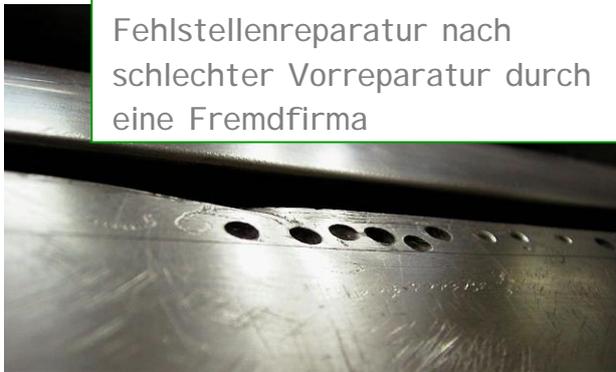
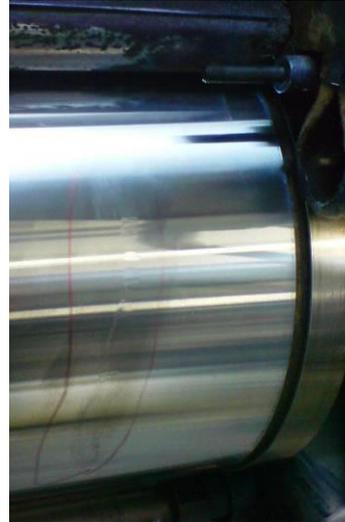
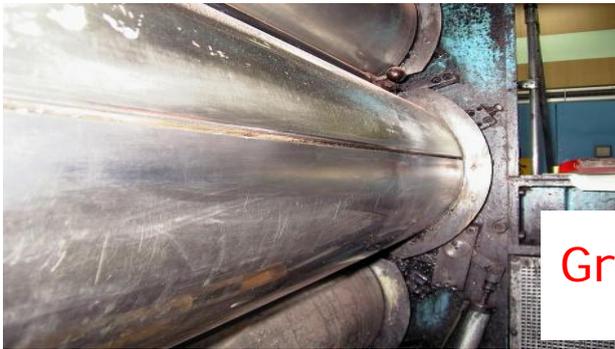
Fehlstellenreparatur nach schlechter Vorreparatur durch eine Fremdfirma

Große Beschädigung → repariert!

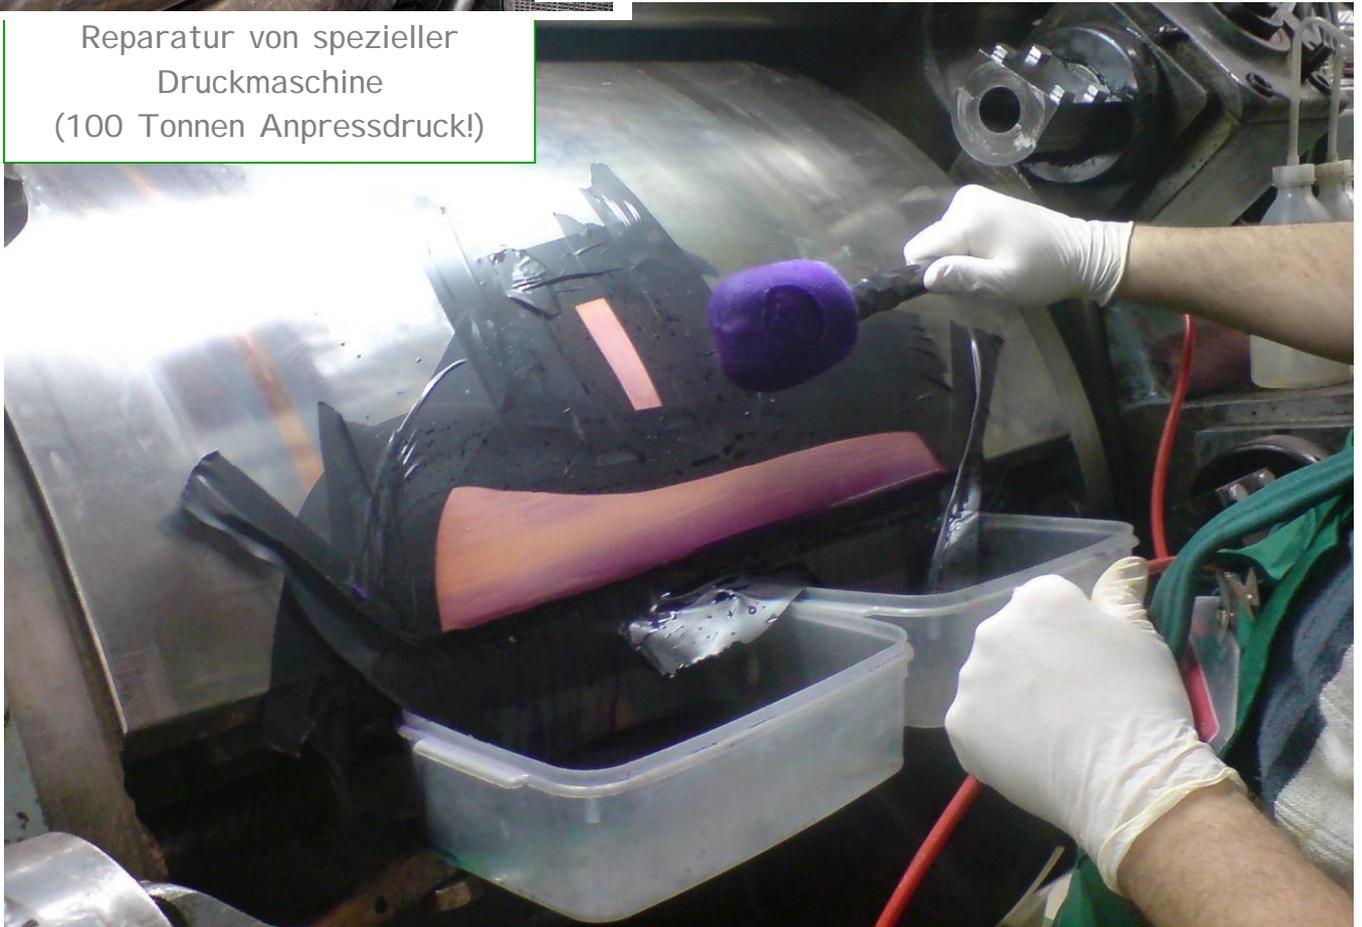
Reparatur von spezieller Druckmaschine (100 Tonnen Anpressdruck!)

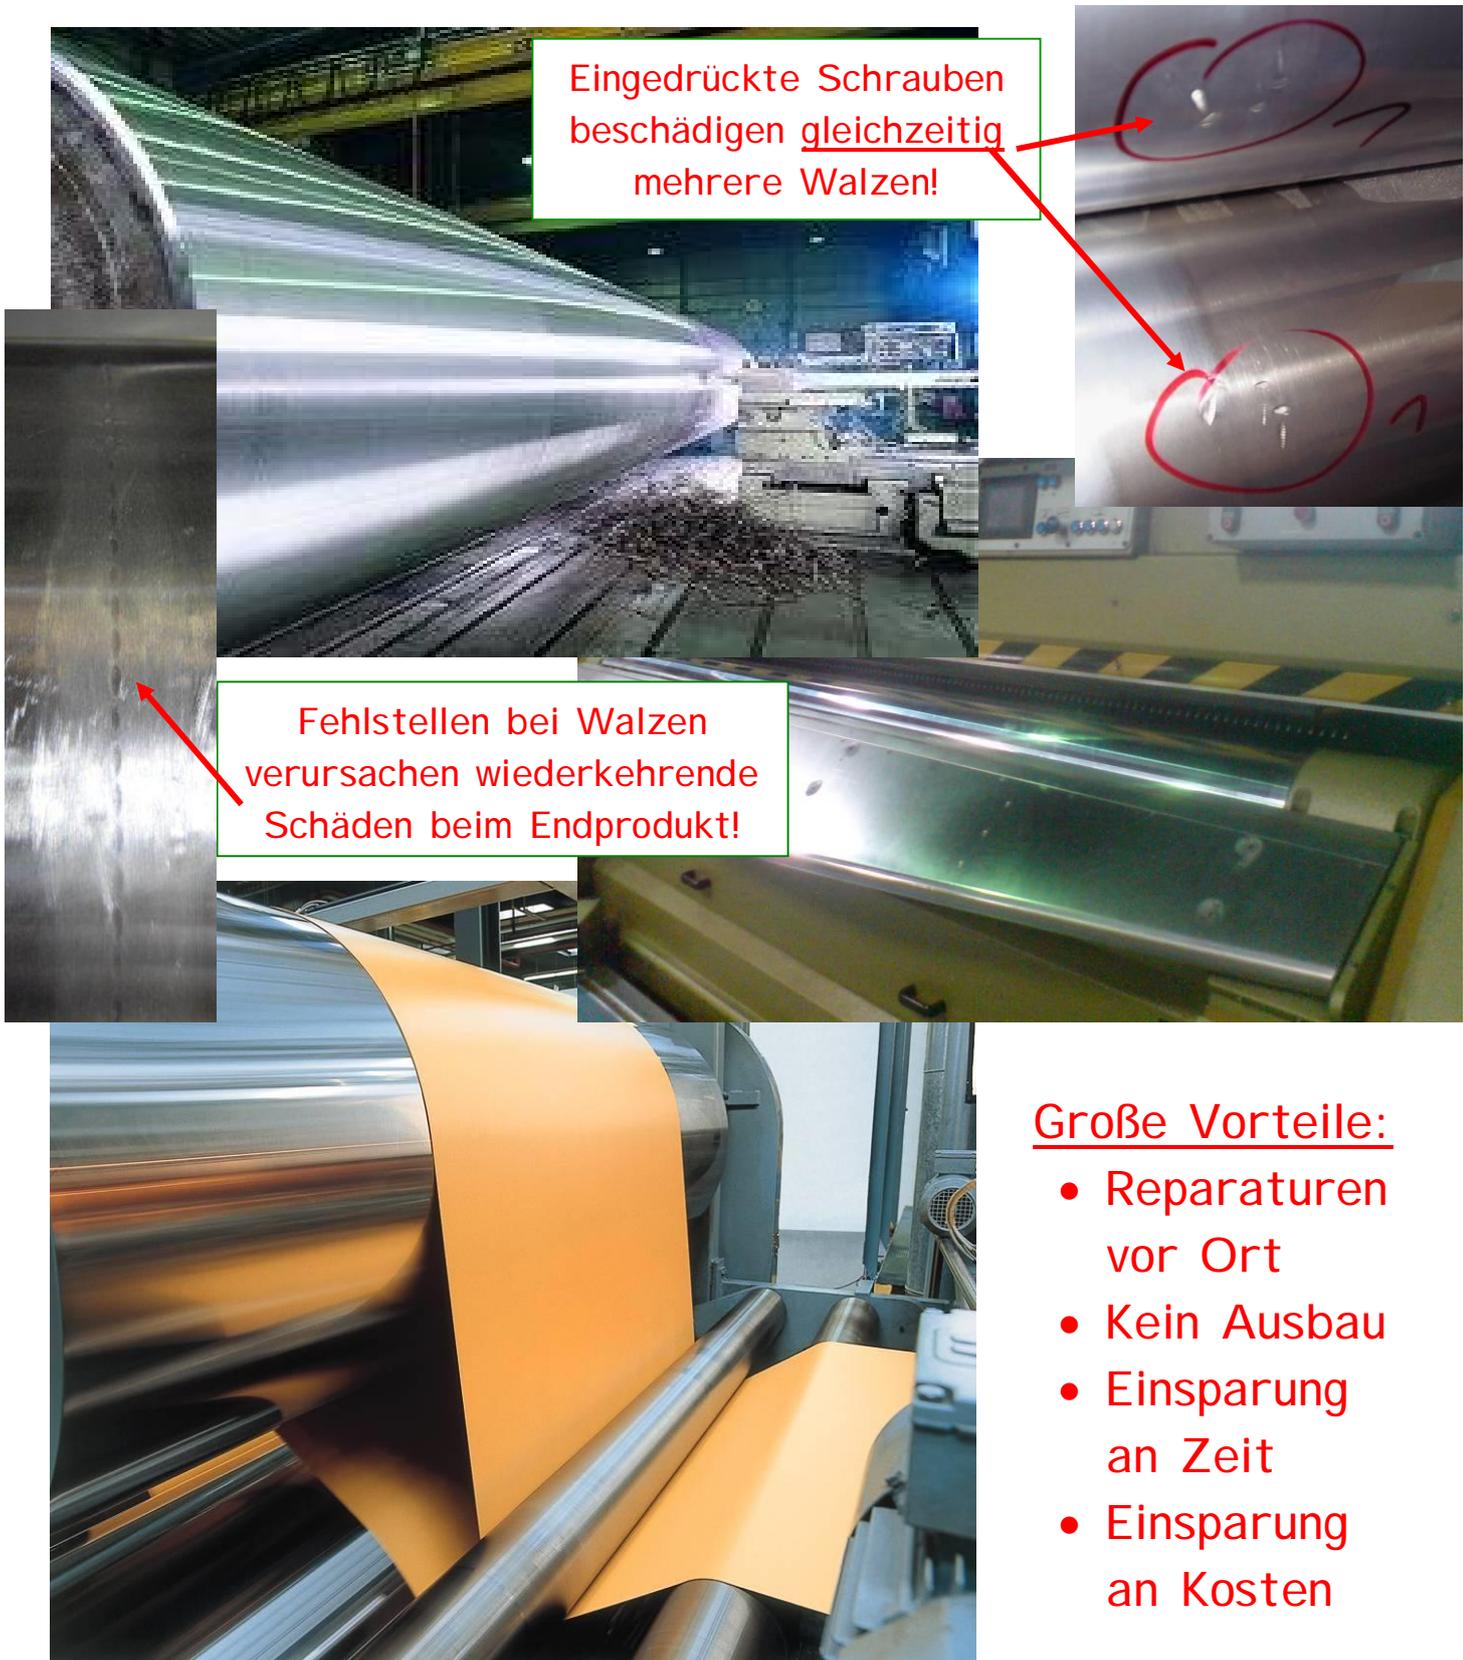
Eingedrückte Schrauben
beschädigen gleichzeitig
mehrere Walzen!

Fehlstellen bei Walzen
verursachen wiederkehrende
Schäden beim Endprodukt!

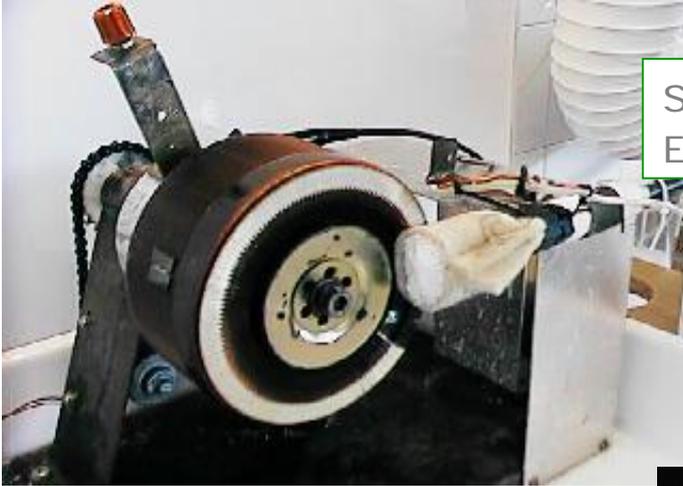
Silberbeschichtung an Elektrokontakten

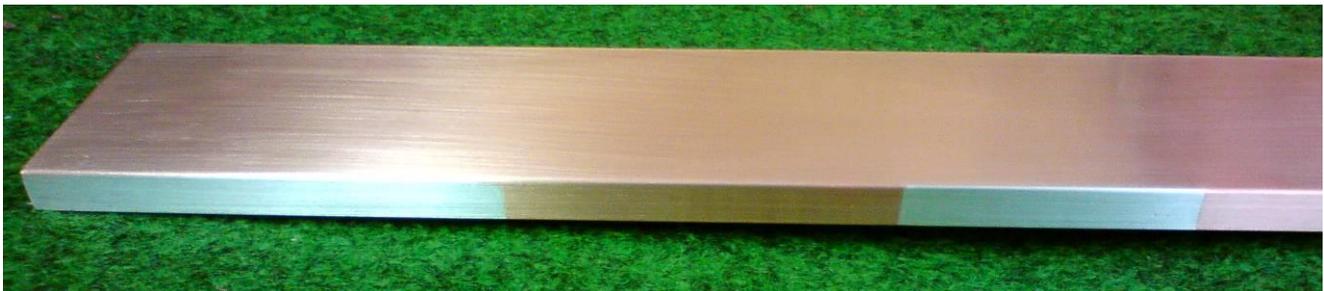
Partielle Zinn - bzw. Silberbeschichtung an Kupferschienen bzw. Folienbändern

Zinnbeschichtungen nur im Kontaktbereich

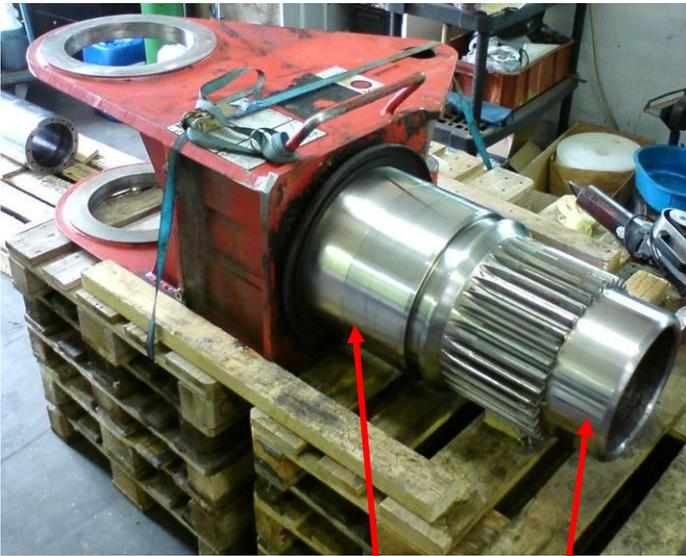
Nickelbeschichtung / Reparatur
der gesamten Lauffläche, auf
Krantteil „Zapfen“ einer Betonpumpe

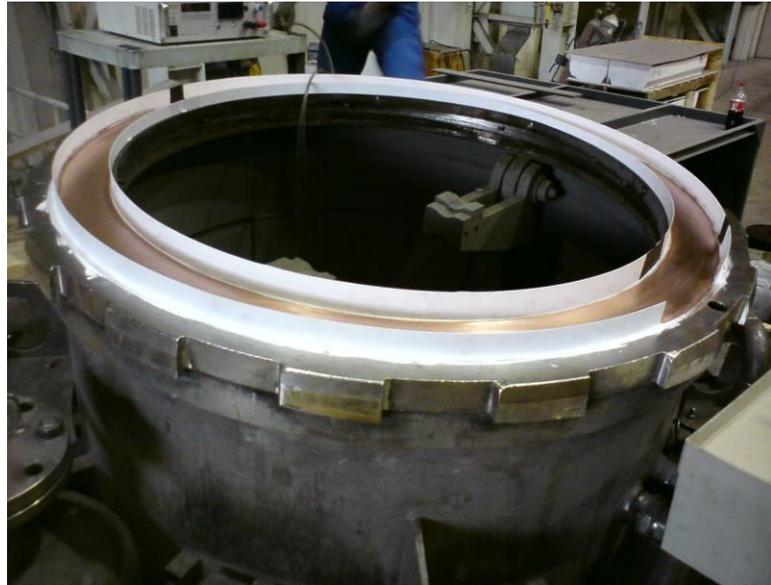
100 µm Kupferbeschichtung
im Kontaktbereich (35.000 Volt)
eines Hochofens

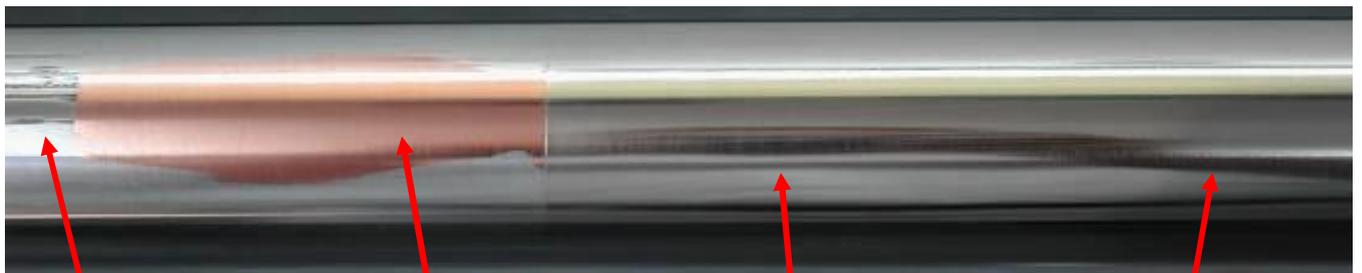
B E I S P I E L R E P A R A T U R

Beschädigung

Verkupfert / geschliffen

Kobaltbeschichtung

Partielle
Verchromung

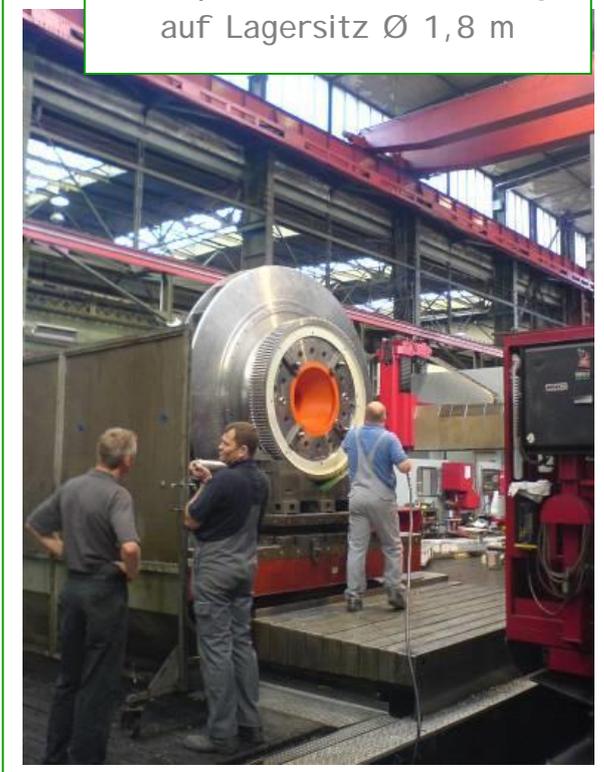
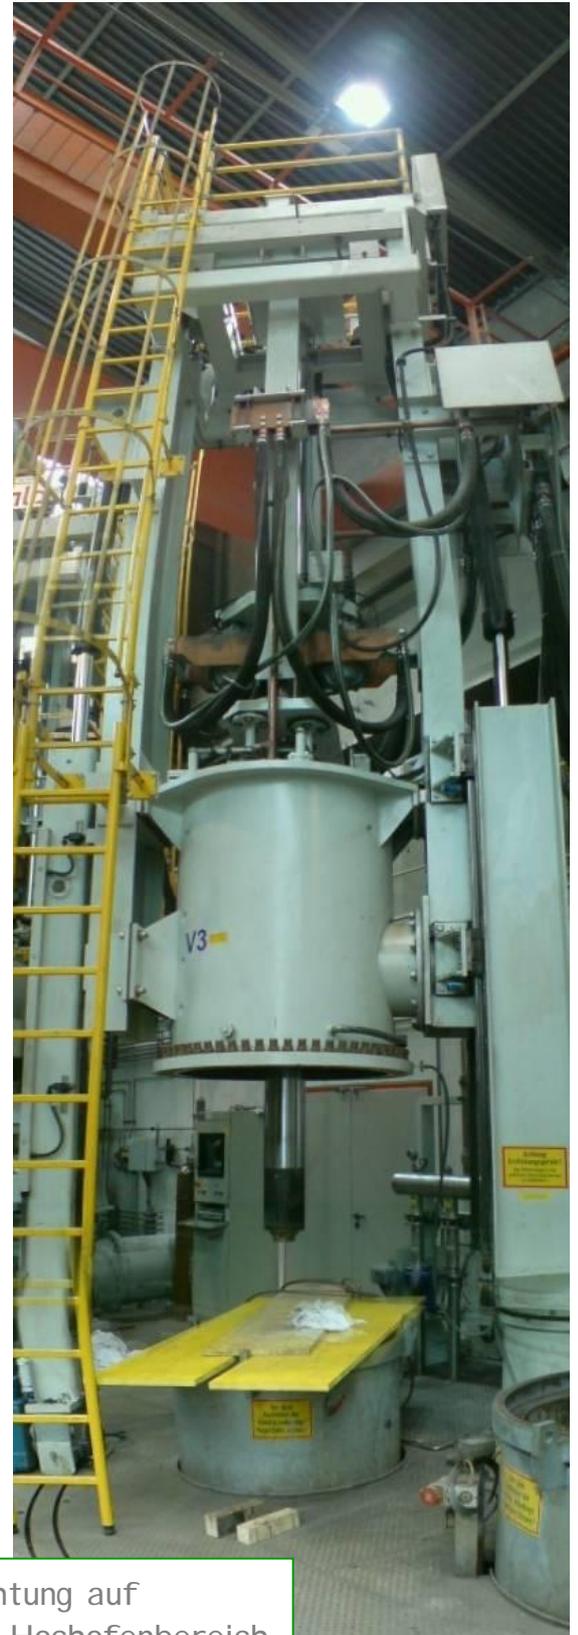
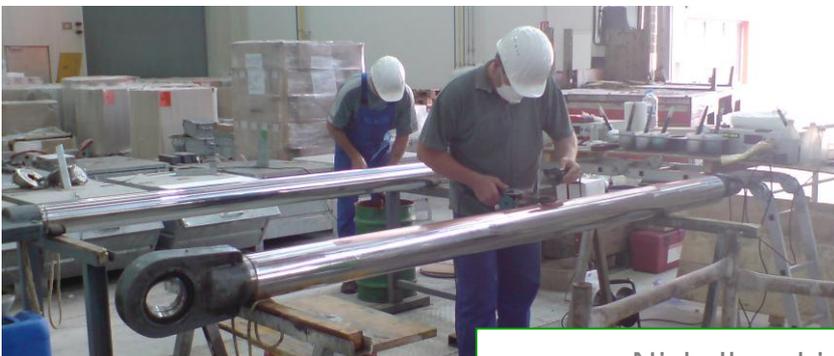
200 µm Nickelbeschichtung
auf Lagersitz Ø 1,8 m

Nickelbeschichtung auf
Kolbenstangen für den Hochofenbereich

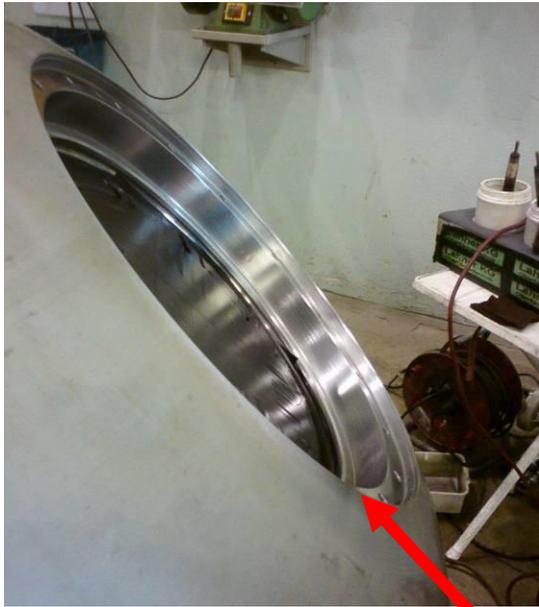
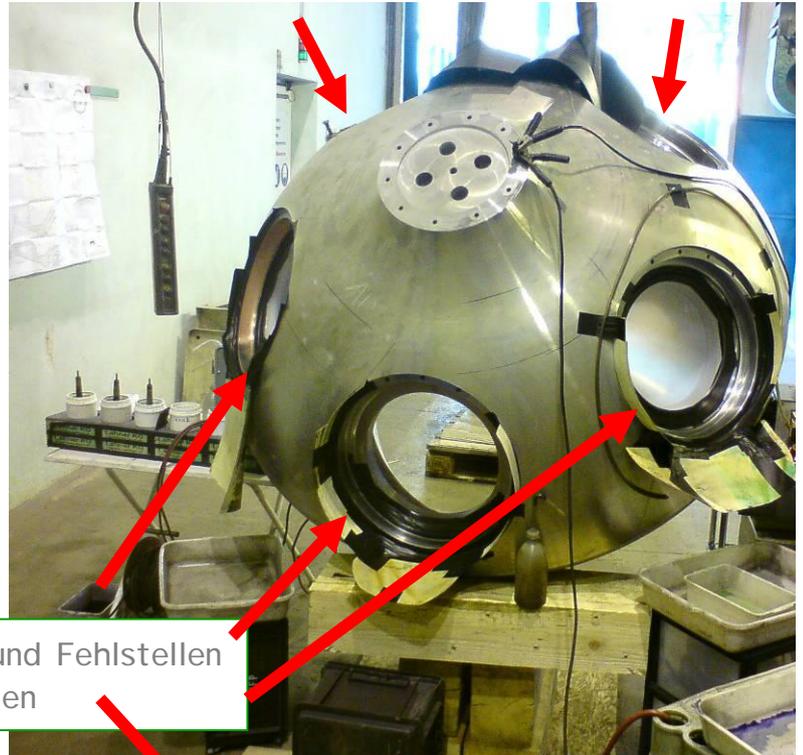
Ausbessern von Lunkern und Fehlstellen
auf Laufflächen

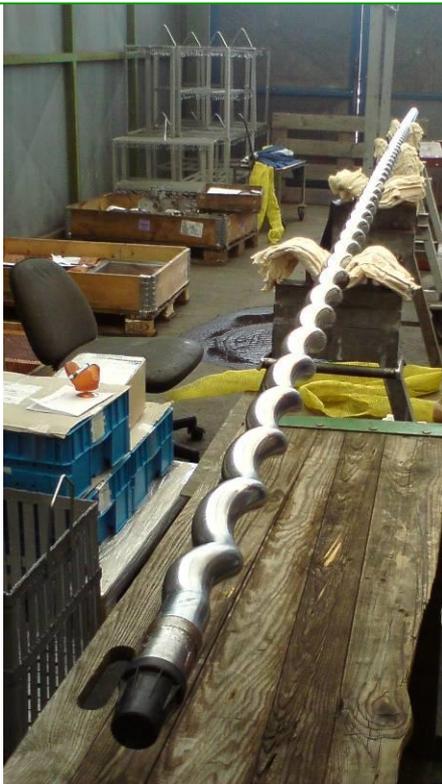
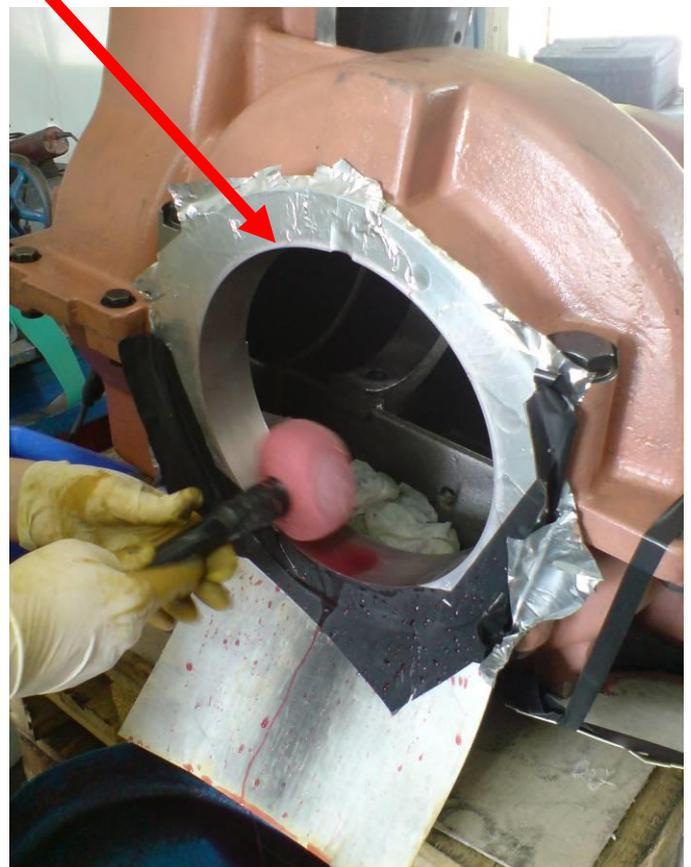
Überlange Rotoren mit sehr
vielen Fehlstellen

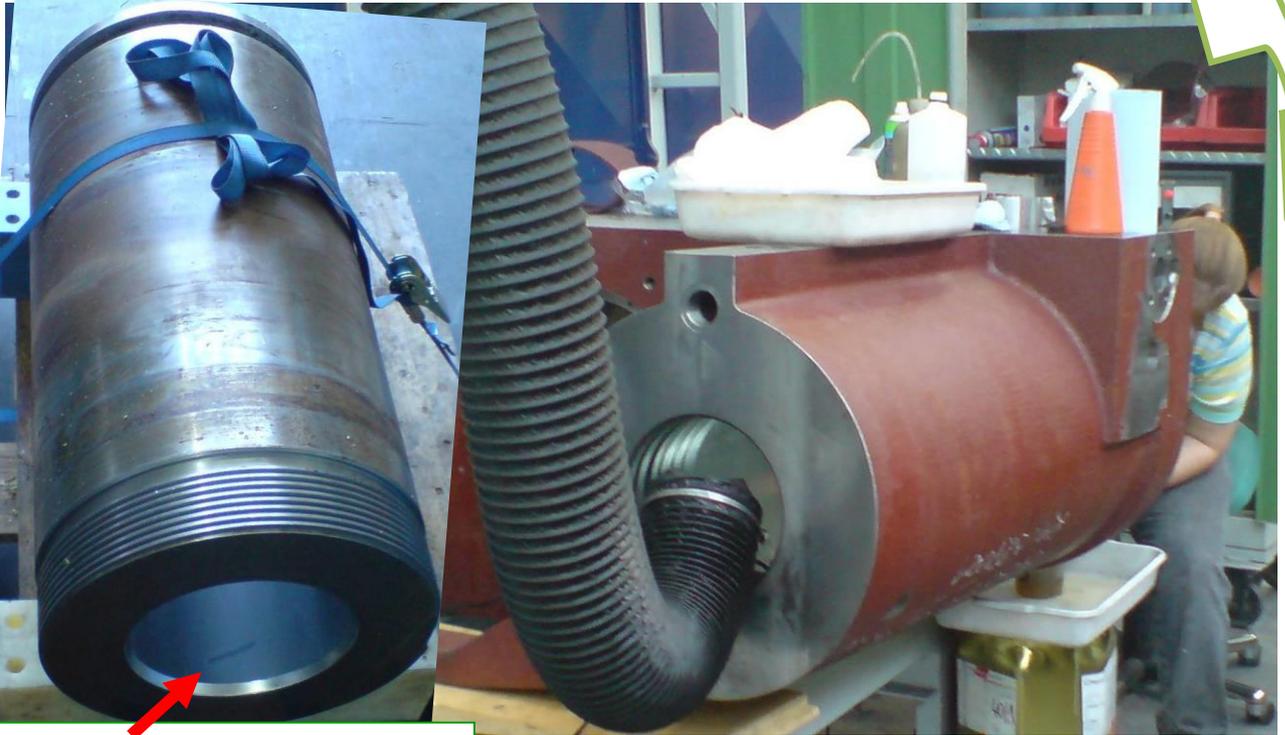
Innenbeschichtungen sind schwer durchzuführen, aber mit nur wenig Platz für die Anode und später Platz und Möglichkeit der Nachbearbeitung / Schleifen → **Reparatur möglich!**

Reparatur auch im Innenbereich
