Lahner KG

Selective Plating

Ein mobiles und ergänzendes
Metall-Beschichtungsverfahren

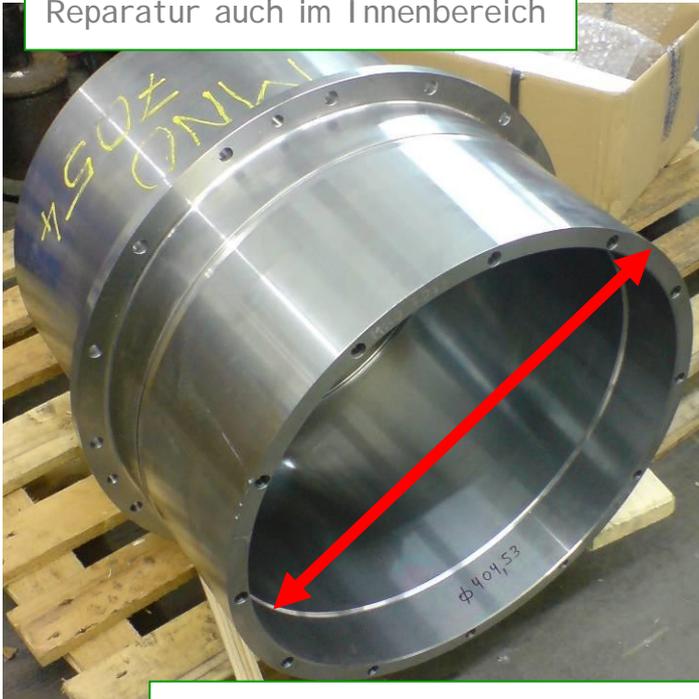
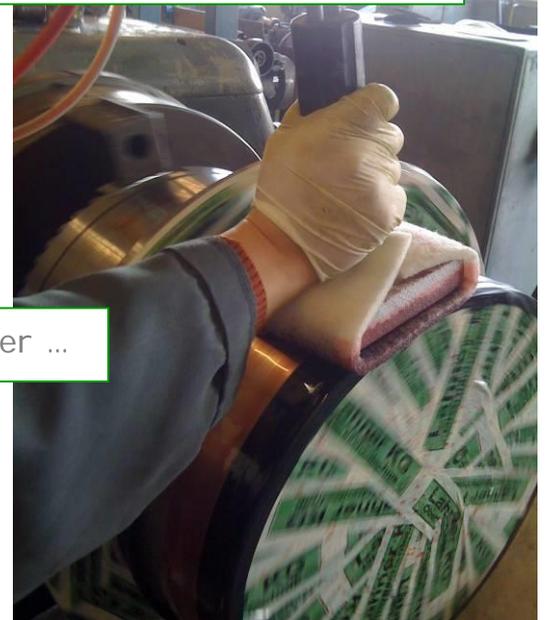
Verringerung von Innendurchmesser

mehr Außendurchmesser

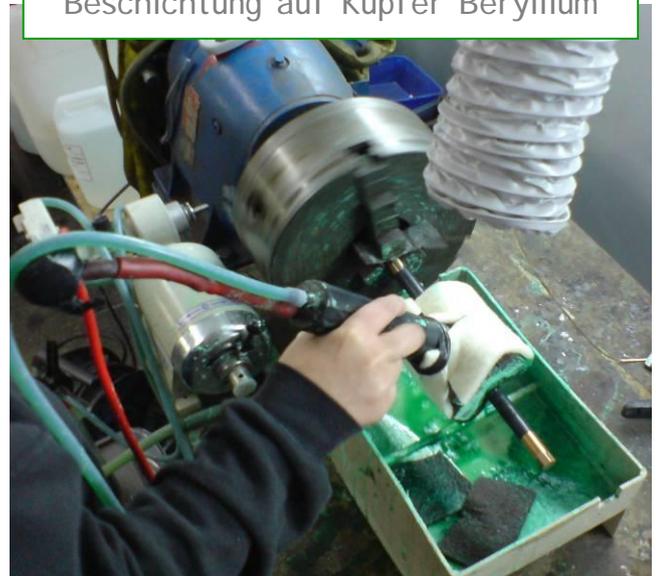
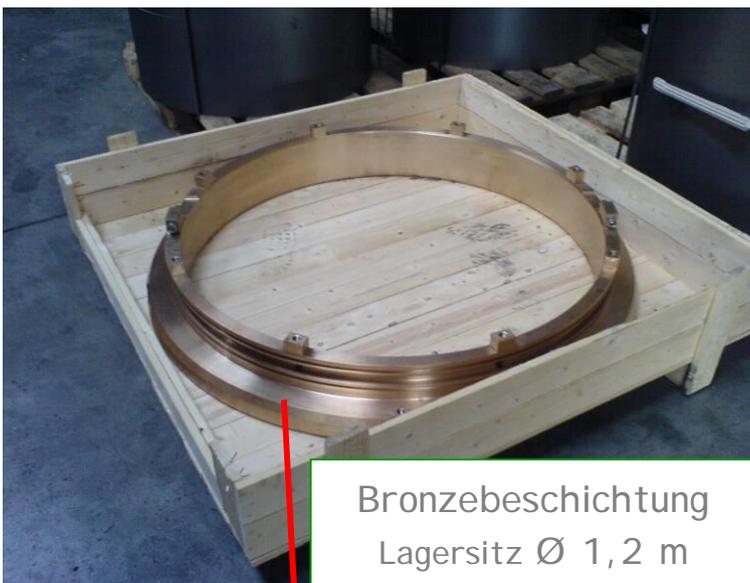
Nickel High Temperature
Beschichtung auf Kupfer Beryllium

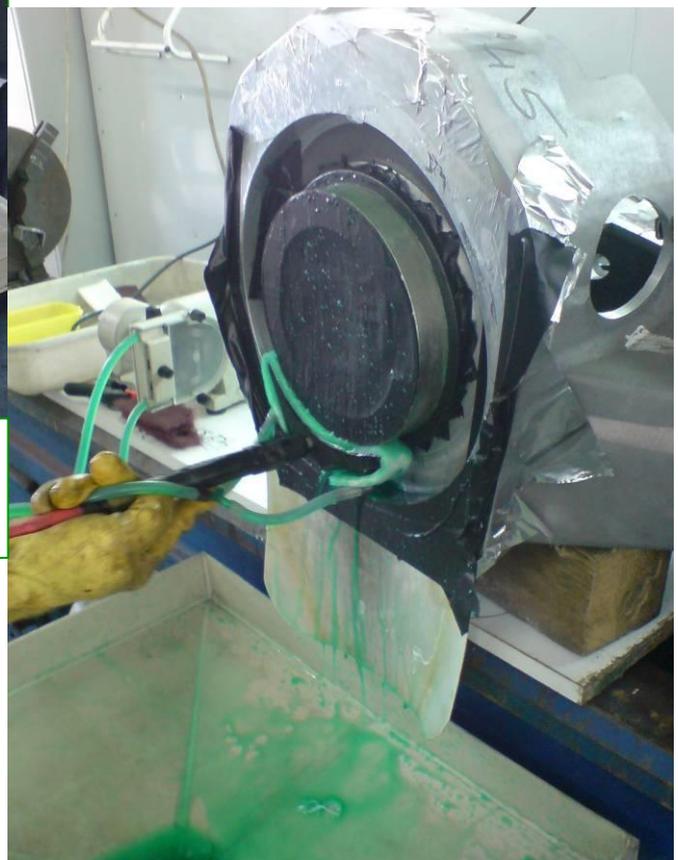
Bronzebeschichtung
Lagersitz \varnothing 1,2 m

Reparatur von Passung auf ALU

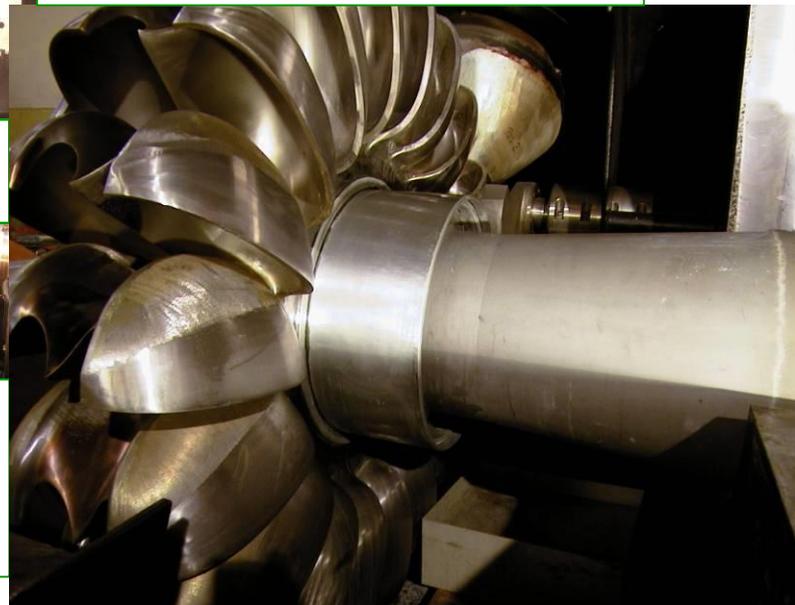
Korrosion entfernt und
30 µm Zinkbeschichtung
an einem Wellenende
Wasserkraftwerk

... davor

danach ...

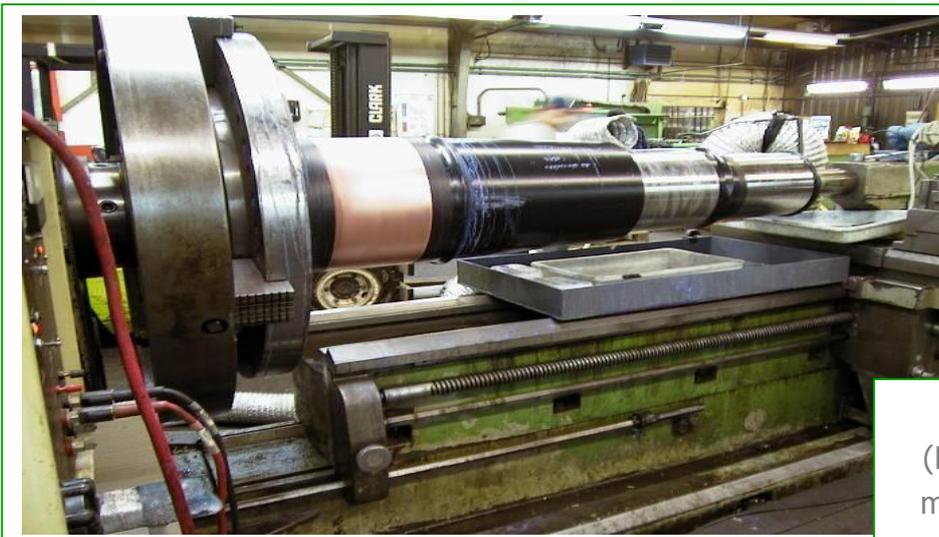
Reparatur - Nickelbeschichtung von
Fehlstellen auf Chromoberfläche
- Heizwalze mit 2,4 m Ø

Nachträgliche Zinkbeschichtung zwecks Anti-Korrosion an allen Außenflächen

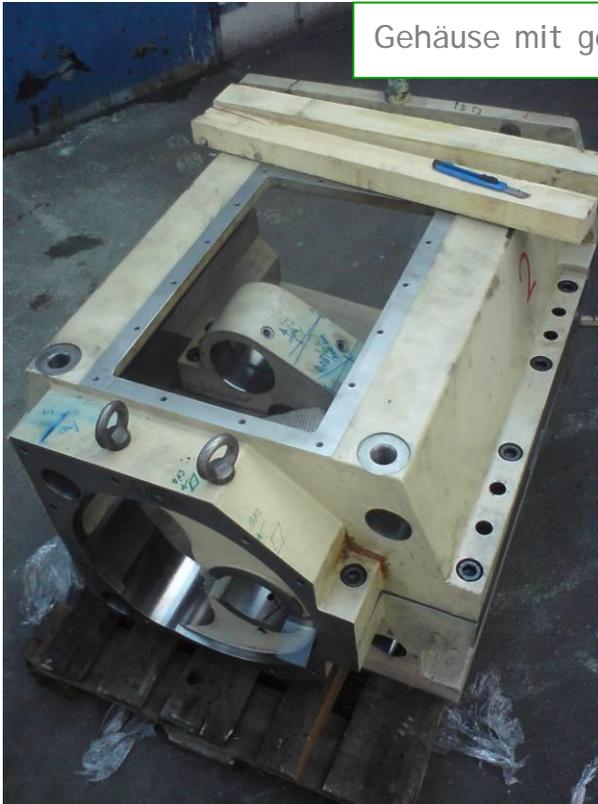
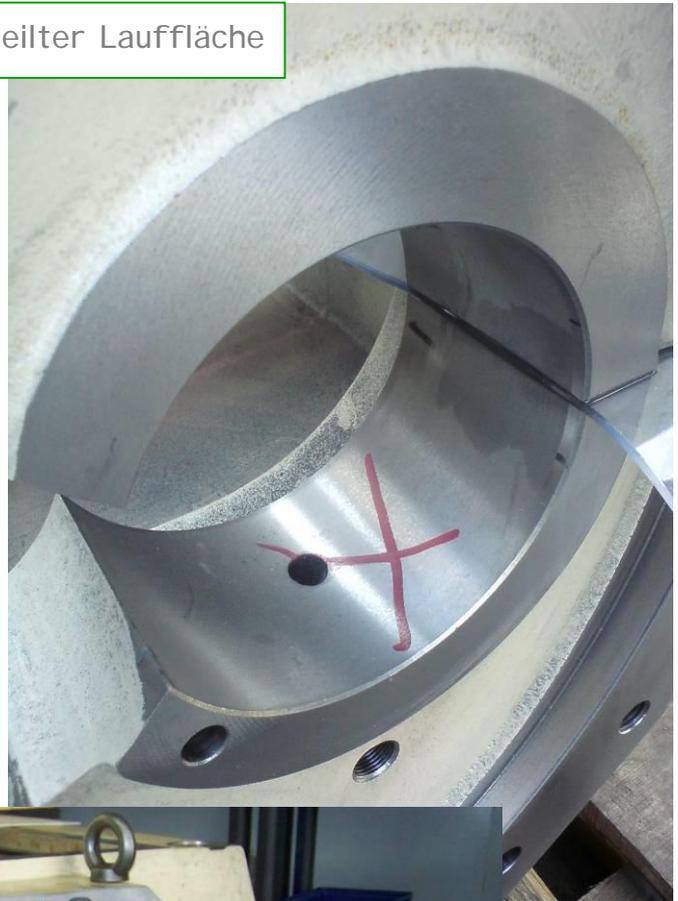
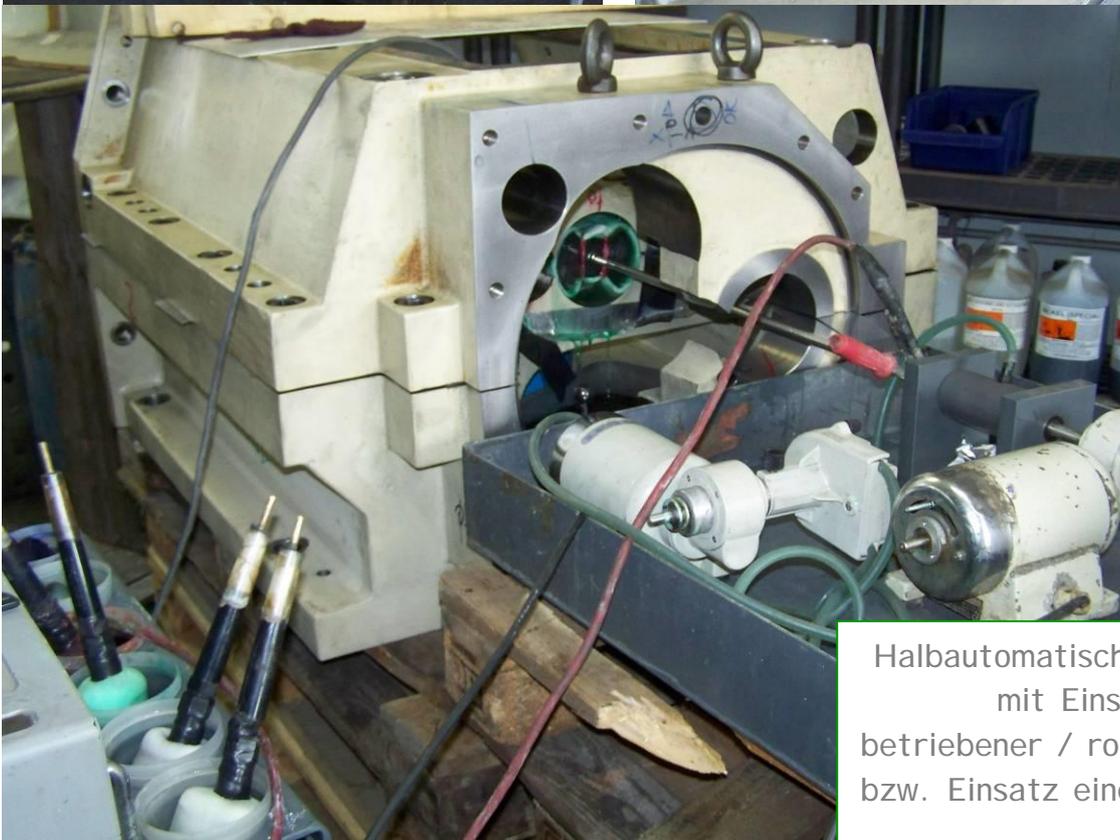
Gehäuse mit geteilter Lauffläche

Halbautomatische Beschichtung
mit Einsatz von
betriebener / rotierender Anode
bzw. Einsatz einer Umwälzpumpe

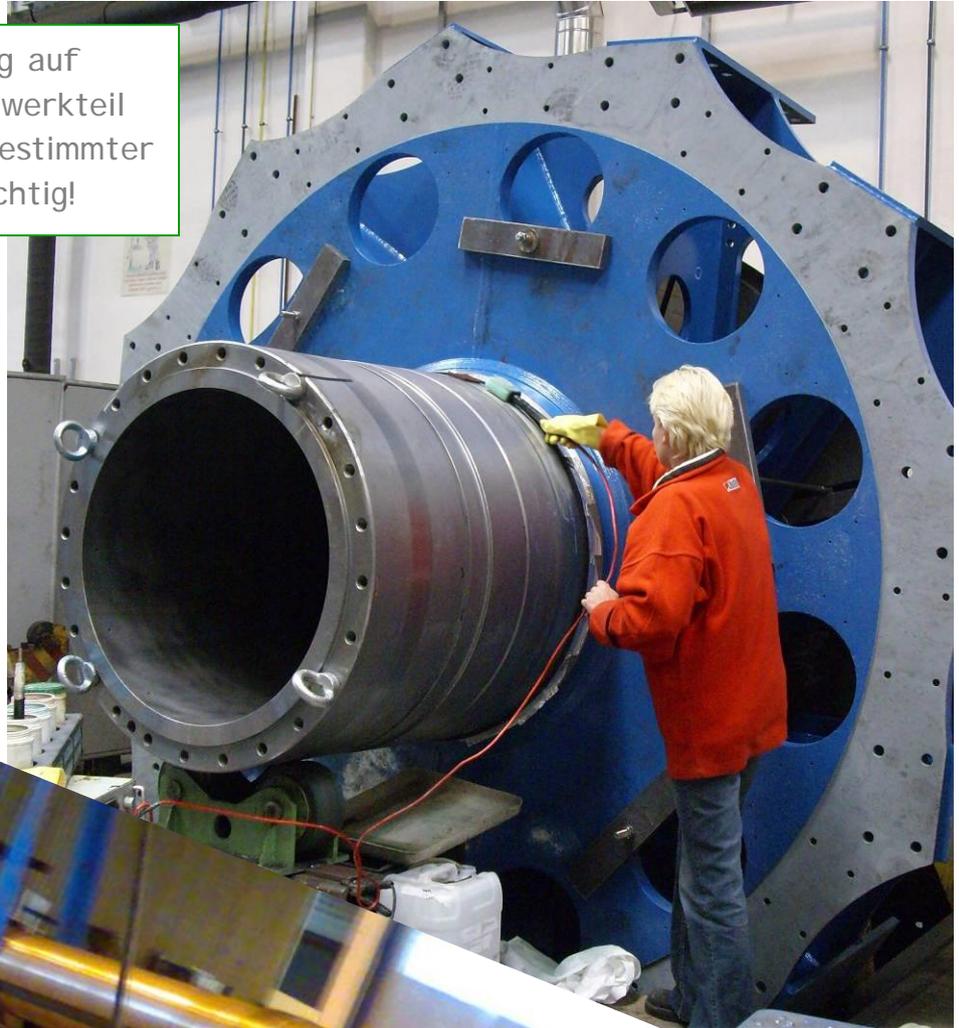
100 μ m Zinkbeschichtung
auf extrem langer Turbowelle

Die Turbowelle geht in eingebautem Zustand durch einige Stockwerke hindurch.
Der Ausbau ist dadurch sehr aufwendig und kostenintensiv!
Durch unsere Beschichtung ergibt sich eine enorme Verlängerung der Lebensdauer!

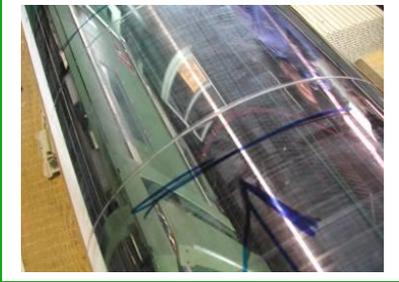
Reparatur einer Walze mit anschließender PARTIELLER VERCHROMUNG

Beschädigung um den gesamten Durchmesser
Tiefe 0,3 mm / Breite 3 mm

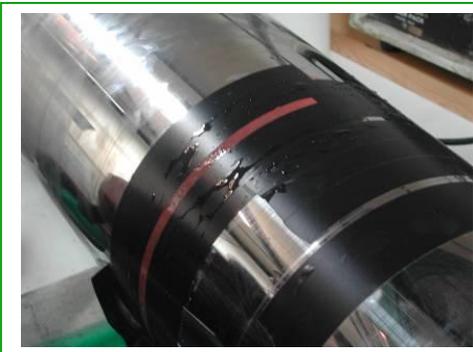
- Galvanisches Auffüllen der Beschädigung
- Schleifen
- Polieren

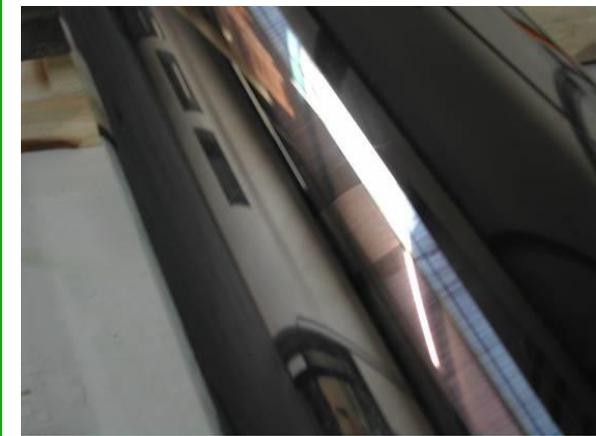
Reparaturstelle
inkl. Nacharbeit und
partieller Verchromung

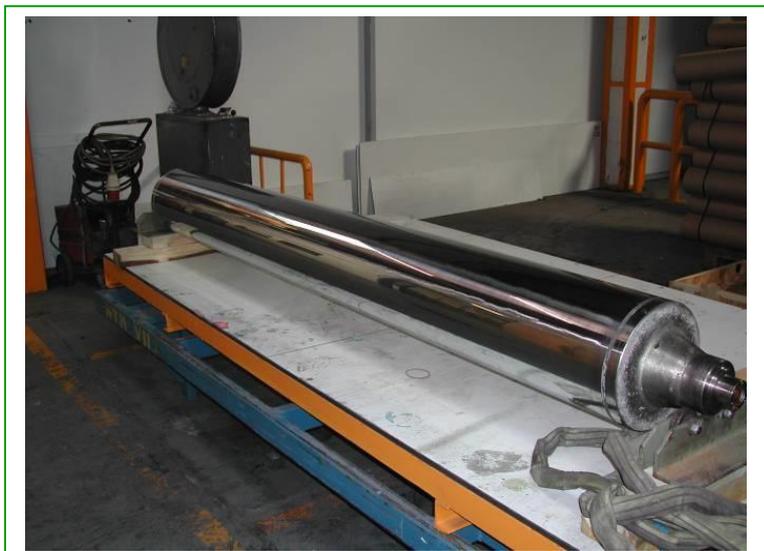
Gesamtansicht
der Auftragswalze

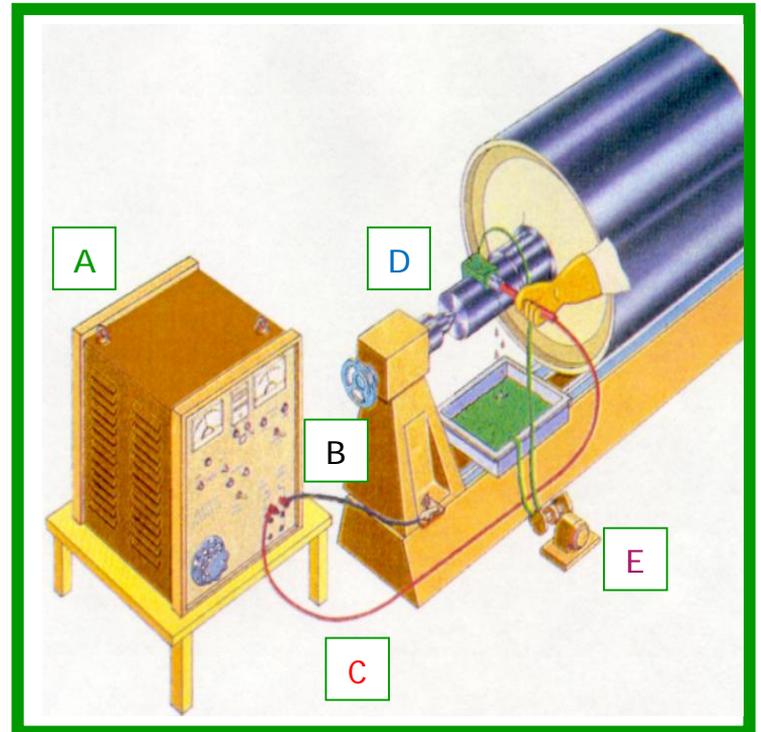
- A** Ein spezieller Gleichrichter liefert die Stromversorgung für die Beschichtung
- B** Das Kathodenkabel (schwarz) ist vom Gleichrichter ausgehend und wird an das Werkstück/Vorrichtung geklemmt.
- C** Das Anodenkabel (rot) wird von dem Gleichrichter an den Anodenhalter = Anode, angeschlossen.
- D** Die Anode ist mit einer saugfähigen Baumwollwatte umhüllt und mit Gaze Schlauch bzw. Scotch-Brite = „Tampon“ umgeben.
- E** Mittels Kreislaufpumpe oder Eintauchen in den Elektrolyten wird das Medium an das zu beschichtende Teil gebracht.

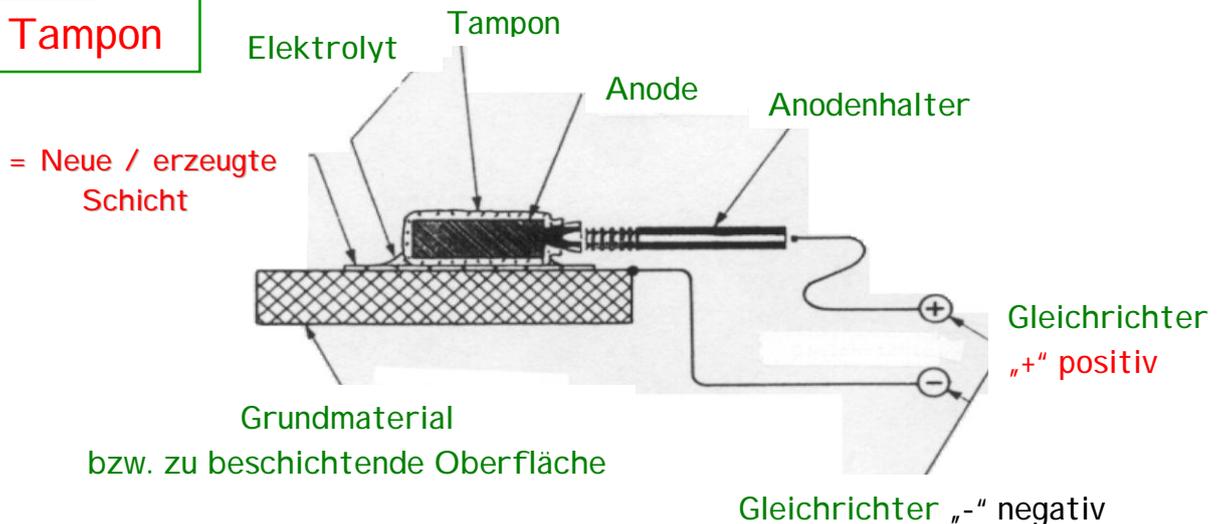
Im Detail:
Anode & Tampon

Die Abscheidungsgeschwindigkeiten sind sehr hoch; die Niederschläge sind hart, wenig porös, sehr fein und die Gefahr der Wasserstoffversprödung ist relativ gering.

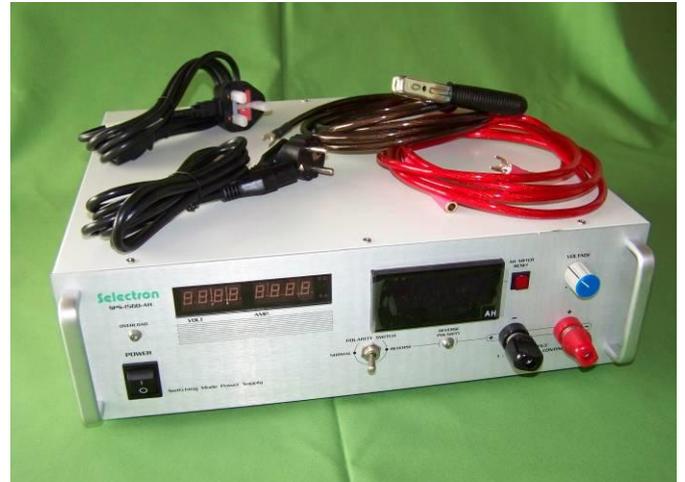
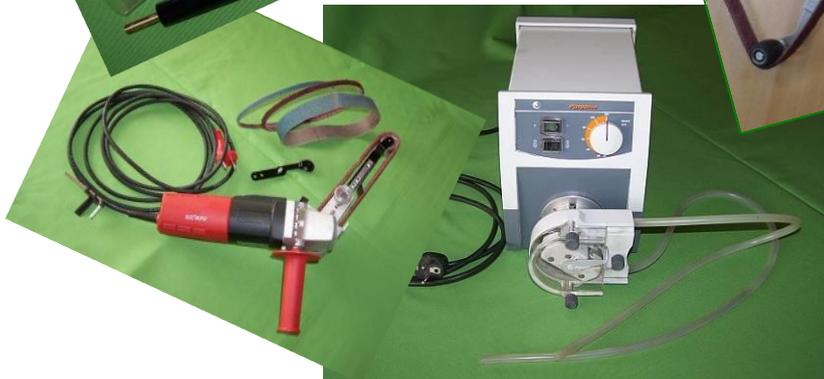
- GLEICHRICHTER
- 15 Amp - 300 Amp
- Anoden
- Elektrolyte
- Spezielle Hilfsmittel
